de surprise en surprise

la restauration des décors de l'église d'Hauteville-Gondon

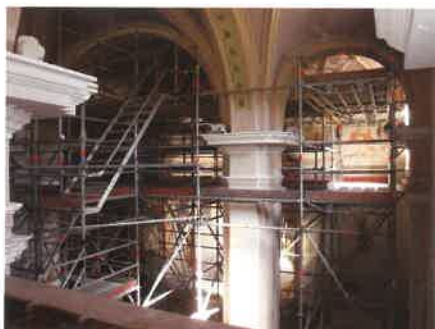
En 2015, l'équipe de restauration de Christine Guilloud intervenant sur la voûte du chœur.

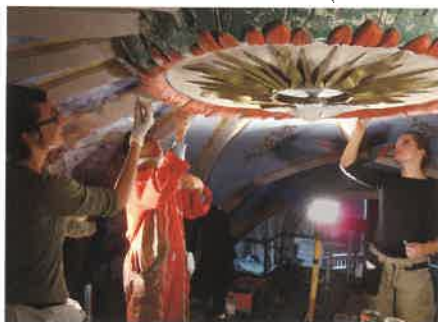
En 2016, l'équipe de restauration de Bruno Gelper en action.

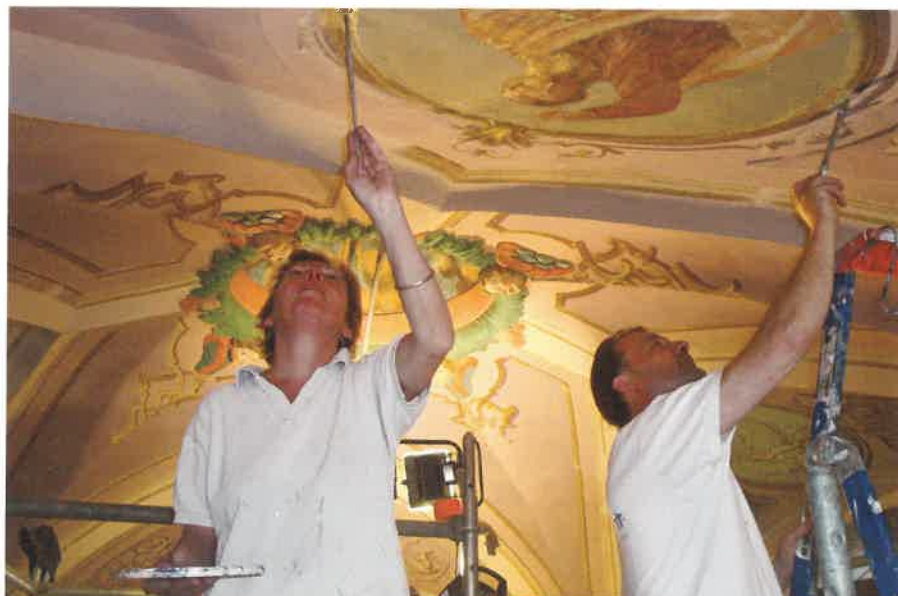
Détail d'une clef de la voûte avant et après dégage-ment de la polychromie.

Le programme de restauration de ces décors peints a débuté en 2015 avec la restauration des voûtes du chœur (travail confié à Christine Guilloud). Un diagnostic réalisé la même année par A.R.T. SA Geneviève Reille-Taillefer a permis de confirmer que la couleur dominante, le bleu ciel, largement présent sur cette partie, n'est pas d'origine. Il a été

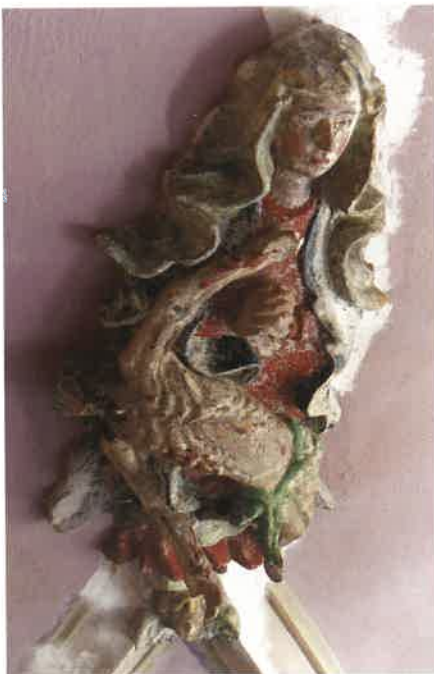
Pietà en stuc polychrome en cours de dégage-ment.

Plusieurs motifs en stuc en relief sont présents : têtes d'anges ailés, couronnes végétales petites et grandes dont une avec une gloire et une colombe, dôme avec une voûte céleste, une Pietà, une Sainte Catherine, un visage de religieux et enfin, la Cène. Tous ces motifs ont été recouverts soit de chaux blanche, soit de bronzine. Une petite écaille sur l'un des anges présent dans la voûte du chœur laissait supposer qu'une polychromie sous-jacente était présente. Le diagnostic sur les décors a permis de confirmer son existence, du moins pour le décor de la Cène. Mais est-ce le cas pour tous les autres ?

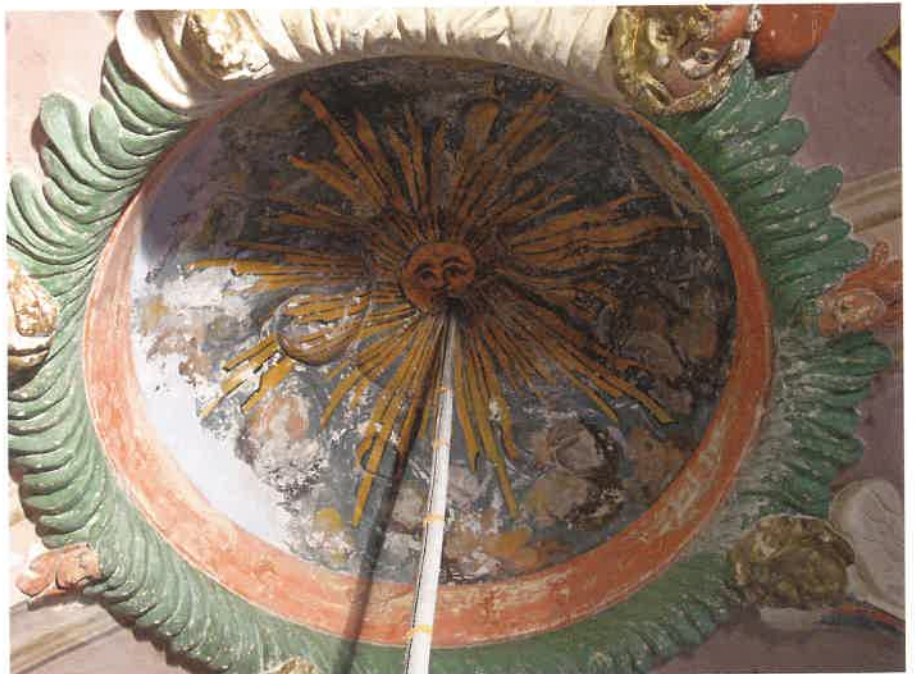
Les motifs polychromes du dôme de la nef de l'église d'Hauteville-Gondon en cours de dégage-ment.

Le décor du dôme présent jusqu'à son dégage-ment réalisé en 2016 était bien tel que décrit dans cette commande. La surprise a été en effet de découvrir un magnifique soleil au visage joufflu se déployant dans un ciel bleu. Tout autour, un motif de frise végétale dont on devine les contours, et peut-être plus ancien encore, n'a pu être restitué. Par rapport à la datation de l'application de la couche de chaux blanche, la découverte d'une polychromie parfois très vive a permis d'émettre l'hypothèse suivante : celui du parti pris des Frères Artari de mettre en avant le nouveau décor qui leur a été commandé et qu'ils ont exécuté, à savoir le décor peint de l'intégralité des voûtes. En 1871, les Frères Artari sont à l'apogée de leur art. On peut penser qu'ils ont choisi de recouvrir, ou de cacher c'est selon, les motifs en stuc afin que rien ne vienne gêner la contemplation de leur œuvre. Celle-ci est en effet réalisée dans une palette aux teintes plus douces et plus variées par rapport aux couleurs primaires qui ont pu être dégagées sur le décor primitif, où le vert et le rouge dominent.

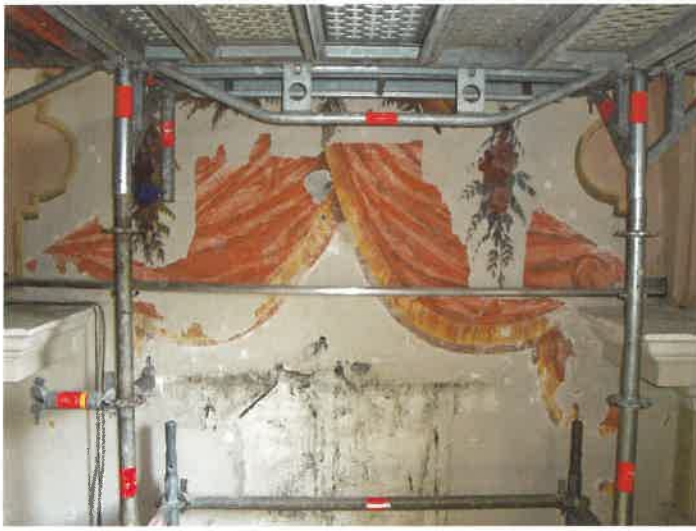
Décor de draperie en trompe-l'œil en cours de dégagement, à l'emplacement du retable du Rosaire.

Autre surprise encore, celle de la découverte du décor présent derrière le retable du Rosaire et le surplombant. Celui-ci porte la date 1715 dans un cartouche.

En effet, les enduits intérieurs en soubassement ont été « piqués jusqu'au vif » selon les termes de l'architecte Borrel en 1870, et plus récemment dans les années soixante lors d'une autre restauration. Et pourtant, là encore, une polychromie rouge est apparue autour de l'emplacement du trou de fixation de la partie sommitale du retable. Celui-ci a en effet été complètement démonté dans le cadre des travaux de gros œuvre. Des petites fenêtres de sondage ont alors été pratiquées pour se rendre compte de l'étendue de ce décor, ou du moins de ses vestiges. Ce qui a paru intéressant au départ, à savoir, faire des photos à titre documentaire avant de pouvoir refaire le badigeon prévu pour l'ensemble des murs de l'église, s'est révélé insatisfaisant : les contours d'un beau drapé symétrique formant un baldaquin en trompe l'œil coiffant le retable sont apparus peu à peu. Mais que faire de ce nouveau décor ? Témoignant d'une certaine facture, il est souhaitable de le conserver en concomitance avec la frise géométrique exécutée par les Frères Artari au XIX^e siècle qui couronne ce motif, mais en masquant en revanche le décor de guirlandes de fleurs qu'ils ont sans doute également réalisé puisque celui-ci est à présent escamoté. Il est à noter que le décor du rideau ne peut être restitué en entier. En effet, le bas du drapé de part et d'autre, devait descendre plus bas que ce qui a pu être mis à jour du fait des piquages antérieurs du mur.

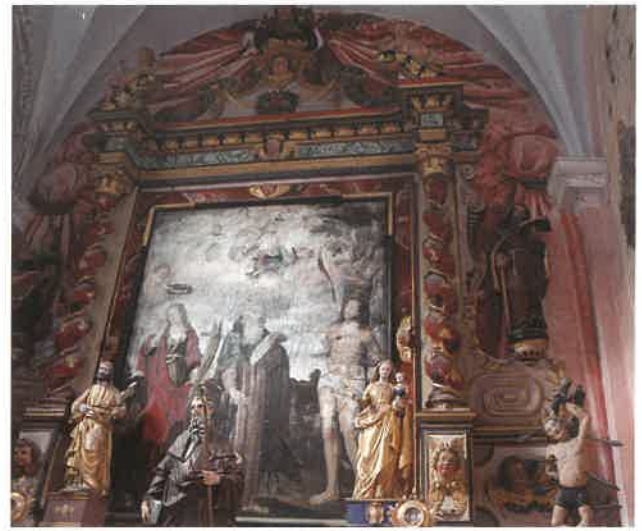
Décor de draperie, retable de la chapelle de Picolard, commune de Les Chapelles.

Ce type de décor n'est pas rare pour cette époque ni pour notre territoire. On peut observer un exemplaire assez similaire dans la chapelle de Picolard sur la commune de Les Chapelles, ou de plus élaborés en l'église de Peisey-Nancroix et à la chapelle de Notre-Dame-des-Vernettes, ou plus éloigné d'Hauteville-Gondon, dans certaines églises baroques de Maurienne (Saint-Alban-des-Hurtières, Avrieux, Sollières). Il reste que sa découverte est une bonne surprise, et que son état de conservation est satisfaisant. De fines retouches colorées et la pose d'un fixatif protecteur finiront de lui rendre tout son éclat.

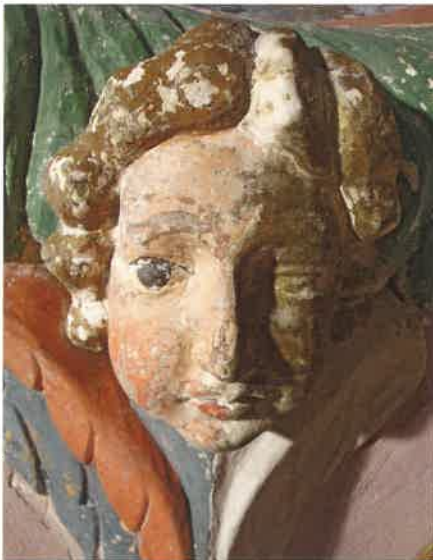
Tête d'ange « bronzinée » en cours de dégagement. La polychromie du stuc réapparaît.

Reste à définir quand la couche disgracieuse de bronzine a été appliquée pour les visages des anges ailés. Nous pensons que cela s'est fait plus récemment, lors de la restauration des années soixante.
