la restauration des décors de l'église d'Hauteville-Gondon (suite et fin)¹

ARCHITECTURE
& PATRIMOINE

Le décor des voûtes de la tribune

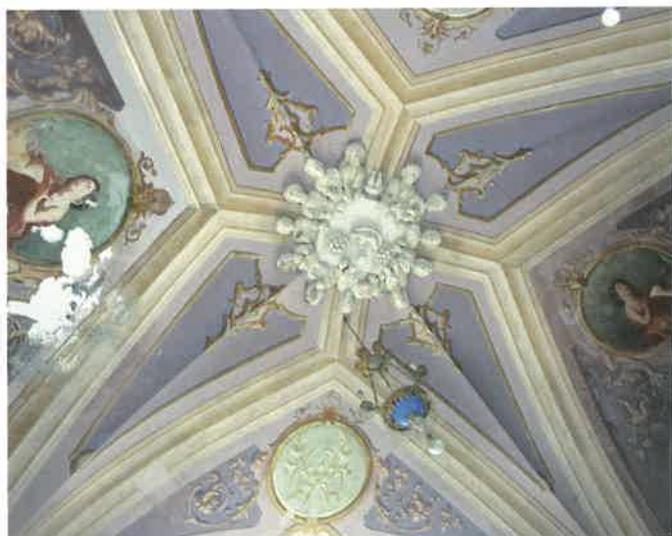
Le décor en stuc de la Cène et les 2 médaillons peints de saint Jean avant restauration.

dotée d'un motif plus spectaculaire, consistant en la représentation de la Cène. Les douze apôtres et Jésus, représentés à demi-buste, sont disposés autour d'une table carrée ; la tête de saint Jean reposant sur l'épaule du Christ dans un mouvement assez familier.

Non seulement le travail de dégagement a permis de voir que la polychromie des motifs était bien conservée, mais il a permis également la découverte de motifs peints, présents sur la table : des couteaux. L'ensemble a été consolidé ; le bras du Christ fragilisé par le travail du dégagement avait fini par se décrocher.

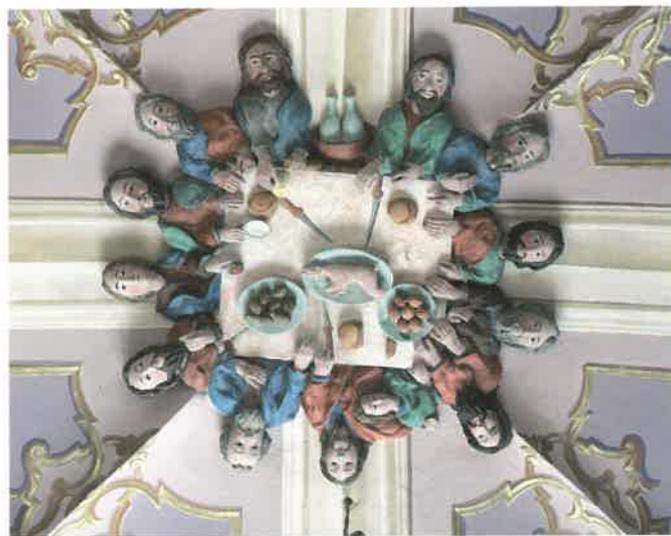
Le décor de la Cène après restauration.

Les couleurs chatoyantes, les attitudes des personnages, donnent vie à ce décor de la Cène. Longtemps caché, vraisemblablement depuis 1871, et occulté des regards qui se posaient auparavant de manière presque exclusive sur les deux retables classés Monument Historique (Majeur et du

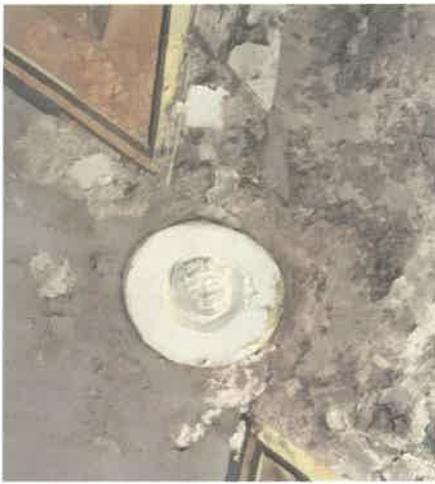
Le motif de la tête de l'évêque aux bons soins de Fabrice Desamis et Armelle Filliol.

Les deux autres voûtes de la tribune comportent également un motif sculpté à l'emplacement de la clé de voûte. L'un, de forme carrée, tel un tableau, présente une tête de religieux portant une mitre. Celle-ci s'était décrochée d'un seul bloc et avait pu être conservée. Les sondages ont permis de découvrir les restes de représentation d'une architecture, ce qui a été conservé sans chercher à être complété. En revanche, la crosse de ce personnage, sans doute, un évêque, qui était fragmentaire, l'a été. Enfin la dernière clé de voûte restait à découvrir. Une simple tête dans un médaillon rond s'est révélée elle, sans polychromie ; l'ensemble étant recouvert de la même couleur.

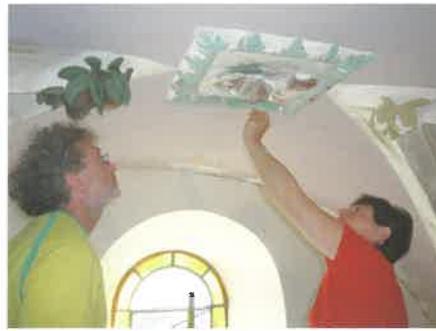
Le décor de ce secteur était le plus altéré. Les enduits, devenus pulvérulents, se sont dégradés après que des infiltrations se sont répétées en toiture au droit des murs du clocher.

La voûte la plus altérée et le décor de la petite tête avant travaux.

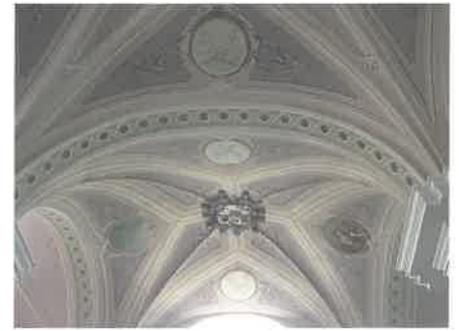
La voûte centrale des tribunes après restauration.

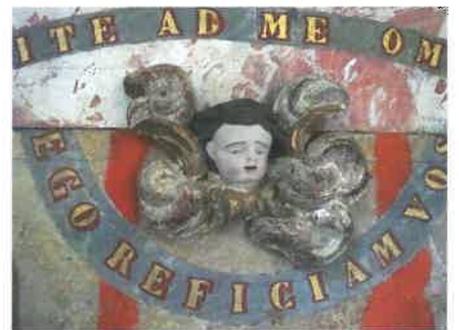
Détail du dégagement du retable du Sacré-Coeur.

Ce retable n'attirait auparavant pas trop l'attention. Porté au *Répertoire départemental*, il méritait cependant tout notre intérêt du fait de la présence de certains éléments sculptés de grande qualité. Composite, consacré au Sacré-Cœur, et donc d'une époque plus tardive que celle des retables classés, il offrait au regard un ensemble repeint dans des couleurs qui n'étaient pas harmonieuses. Quelques éléments concomitants lui ont donné un nouvel éclairage. Tout d'abord la mise en valeur du motif de sainte Catherine placé en clé de voûte et le surplombant, a interrogé. Aussi le démontage du retable, rendu nécessaire pour reprendre les enduits du mur sur lequel il était apposé, a permis de voir sur plusieurs pièces la présence d'un décor de faux marbre rouge et vert, qui pour le coup, est plus en adéquation avec les teintes utilisées sur les deux retables baroques précités. Et pour cause ! Les archives communales conservent le prix-fait du retable d'origine, qui date de 1700. La commande est passée auprès de Joseph Cohendoz maître sculpteur et doreur résidant à Moûtiers et son associé Jacques Antoine Todescoz et Joseph son fils, qui « acceptent de faire tout de neuf le retable de l'autel de sainte Catherine et de saint Antoine ». Des textes plus anciens évoquent la présence d'un autel dédié à sainte Catherine situé sur la tribune de l'ancienne église. Plusieurs éléments de ce retable ont été réutilisés pour le retable actuel du Sacré-Cœur qui a été remanié en 1846 par Giovanni Battista Delponti, notamment les colonnes torsées. Il est vraisemblable que ce retable était installé au même emplacement puisque le motif de la sainte surplombe sur la voûte. Il avait été également demandé à Delponti de « recolorier toutes les figures et l'architecture ». Il reste que six couches successives de décor ont parfois été identifiées sur certaines pièces par l'atelier Arts & Bâtiments qui ne s'est pas découragé pour autant. Le travail de dégagement de la polychromie et de la bronzine a été très long, et en même temps il constituait un enjeu : qu'allait-on pouvoir découvrir ? Et ce, dans quel état ? Cela s'est finalement avéré fructueux puisqu'un décor de faux marbre à dominante rouge et verte a pu être retrouvé sur plusieurs pièces se juxtapo-

sant, celles-ci mises bout à bout pour vérification. Le remontage in situ a permis vraiment de voir les parties lacunaires mais qui se sont avérées minimales par rapport à l'ensemble du retable. Ces parties situées au-dessus de la niche sont en rouge. Le parti pris de restauration a consisté ainsi à faire se juxtaposer le décor XIX^e siècle et le décor XVII^e siècle en donnant une nette préférence à ce dernier. Toutefois, l'inscription relative au Sacré-Cœur qui entoure la niche a été conservée, ceci afin de pérenniser le vocable actuel auquel il est consacré.

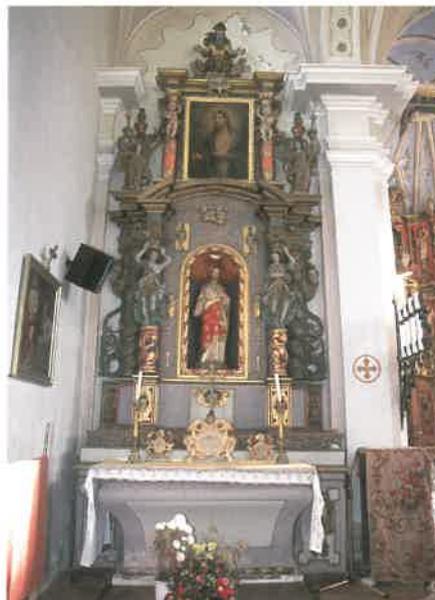
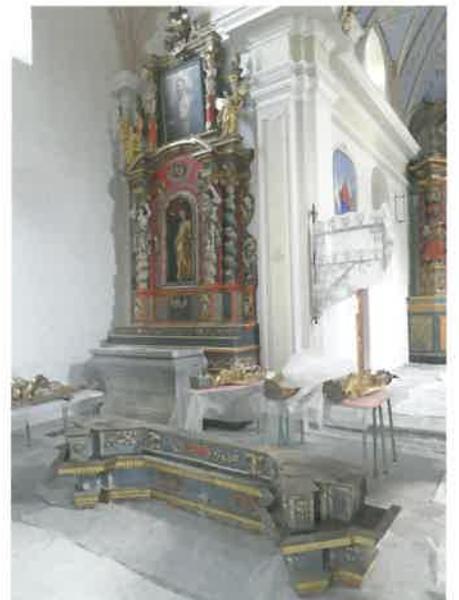
Le retable du Sacré-Coeur avant démontage.

Vue du chantier et du retable du Sacré-Coeur restauré.

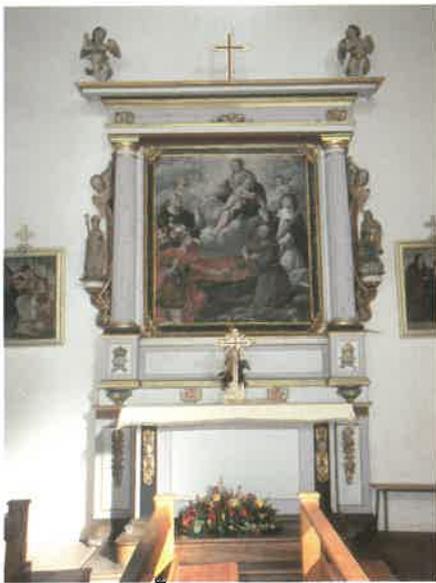
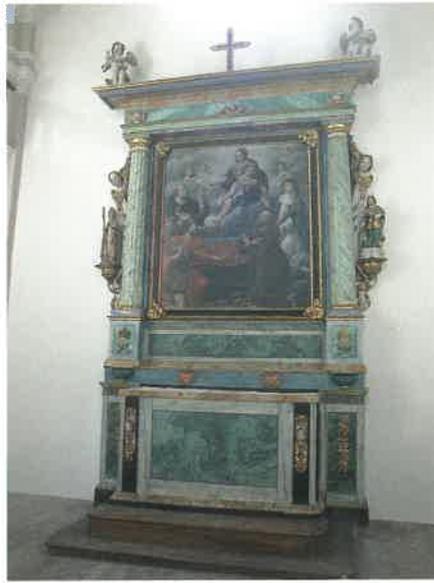
Le retable des Âmes du Purgatoire avant démontage et après restauration.

Ce retable, plus tardif, érigé vers 1753, avait également été repeint. Beaucoup plus modeste par ses dimensions et son mobilier, il n'en est pas moins intéressant. Le rapport de démontage avait également mis en avant la présence d'un décor de faux marbre, et ce, dans les tons verts. Le cahier des charges pour la restauration s'était donc attaché à demander le dégagement de la polychromie pour retrouver ce décor. Cependant, quelques sondages ont permis de voir qu'un décor plus ancien était présent sur quelques parties du retable ou même sur la statuaire. Il est apparu pour

l'Atelier Arc Restauro, en charge de cette restauration, qu'il n'était pas souhaitable de tenter de restituer ces fragments de décor plus anciens, car là aussi, on était face à un retable composite. Le prix-fait de ce retable établi en 1748 au nom de Maître Martel sculpteur évoque des travaux de « réparations à neuf de l'autel des Âmes »². Nous pouvons supposer que des éléments plus anciens ont été réutilisés, en même temps que d'autres plus récents, puisque les colonnes qui encadrent le tableau central ont été rajoutées en 1869.

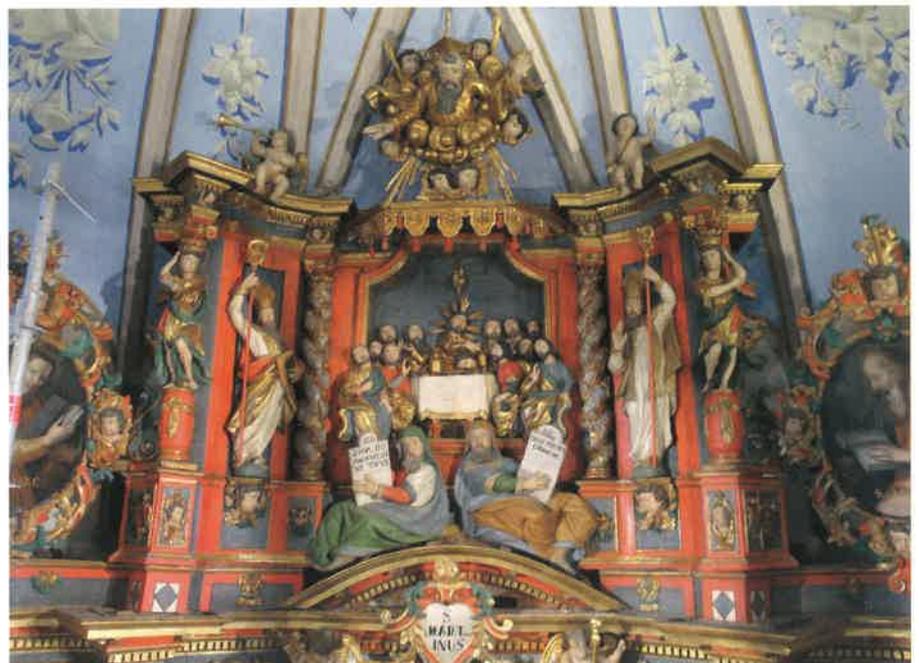
Le haut du retable Majeur après restauration, la Cène et les deux grands médaillons.

L'ensemble du retable a été nettoyé, traité, consolidé et certaines petites lacunes disgracieuses par leur nombre ont été rebouchées. Des feuilles d'or ont été posées puis harmonisées avec l'ensemble. Les différentes toiles ont fait l'objet d'une attention particulière. De belle facture, celles représentant les Évangélistes ont été exécutées en 1735. Celle de saint Luc, qui est présentée dans l'un des deux médaillons en bois doré et ouvragé situés au sommet du retable présentait des zones lacunaires. Directement apposées sur le bois du médaillon, leur système de fixation des toiles par semences, les avait endommagées. Les bords étaient parfois grossièrement repliés dessous, ou ne coïncidant pas exactement avec le contour du médaillon. Ces observations font supposer que ces toiles ont été commandées et adaptées tant bien que mal sur leur support. L'atelier Mariotti en charge des travaux de restauration du retable majeur a déposé ces toiles, afin de leur refaire une santé en atelier. Si la restauration complète de ce retable n'a pas permis de découvrir une indication sur l'auteur de ce retable, le démontage de la toile centrale, représentant la Charité de saint Martin de Tours partageant son manteau, a donné lieu à une autre découverte d'importance : celle de la date de sa réalisation et le nom de son auteur. Comme cela était pressenti dans l'étude préalable du mobilier de cette église, que ce soit à travers les archives, ou simplement sur la base d'une étude comparative des œuvres, ce tableau s'est révélé bien postérieur à son support, puisqu'il est daté de 1813 !

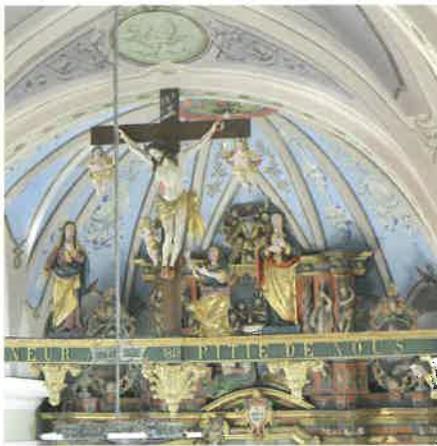
La poutre de Gloire et les statues du Calvaire après restauration.

Seuls les médaillons et les statues avaient été déposés ; ces dernières étant infestées, un traitement curatif par l'Atelier Arc Nucleart a été nécessaire. C'est César Carrasco qui a été chargé de la restauration de la poutre et de la réinstallation des statues. Il a également repris la dorure des médaillons. La découverte de la signature de Delponti sur l'un des pieds de la Marie Madeleine, a confirmé ce que l'on avait trouvé dans les archives communales, cependant il est toujours émouvant de retrouver ce genre de traces. La commande de cet ensemble lui avait en effet été confiée en 1847.

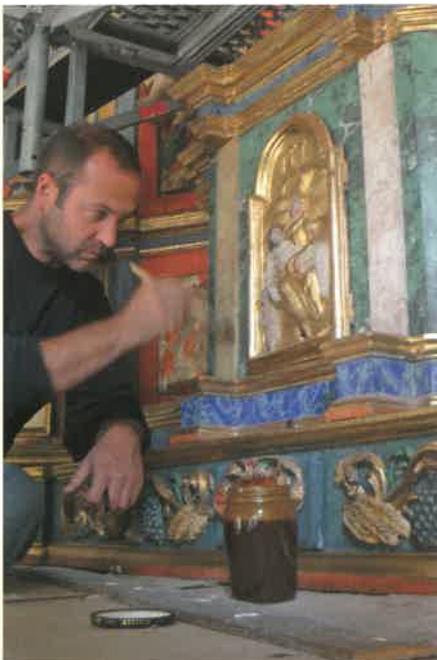
Le travail de masquage du décor de faux marbre rose sur le tabernacle (atelier Mariotti).

En effet, ce fut le cas pour deux autres qui ont pu regagner leur place de part et d'autre du tabernacle du retable majeur, remanié là encore en 1846 par Delponti. Là-aussi, des traces d'effraction étaient à dissimuler à notre regard. Le vol s'étant concentré dans ce secteur, il a été possible de masquer les zones de décor de faux marbre rose clair où auparavant quatre colonnettes torsadées et dorées prenaient place. Ces zones contrastaient fortement avec le reste, et elles captaient le regard. Tout en conservant ce décor réalisé en 1846, selon le principe de réversibilité, une solution concertée a été choisie : celle de les recouvrir d'un fond doré et patiné afin que celui-ci se fonde dans l'ensemble du retable. Aussi, il convenait de boucher une partie de l'espace laissé vide suite à l'arrachage de deux têtes d'anges placées en accolade. Une pièce de bois de mêmes dimensions a été installée de part et d'autre du tabernacle puis a été peinte dans les mêmes tons. Ces interventions a minima, bien que satisfaisantes, ne trompent pas l'œil averti qui peut se rendre compte de l'absence de certaines parties du tabernacle. Cependant, le statut de ces objets classés ne nous autorise pas à effectuer une intervention plus poussée.
